Revitalizace potoka Rokytka

REVITALIZACE KORYTA POD SMETANKOU 2013

REVITALIZACE SUCHÉHO POLDRU ČIHADLA 2008

REVITALIZACE NAD HOŘEJŠÍM RYBNÍKEM 2014

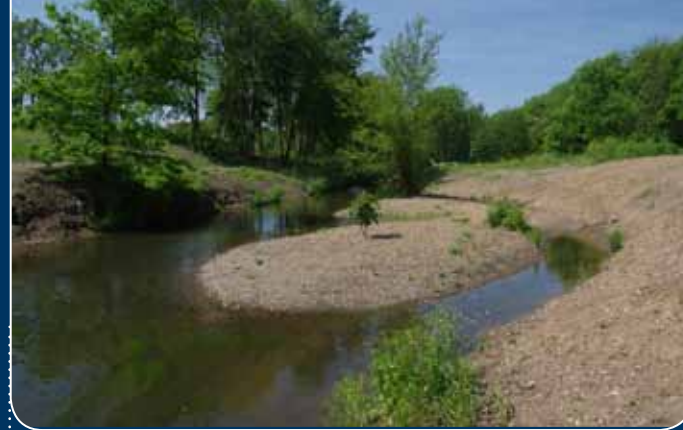
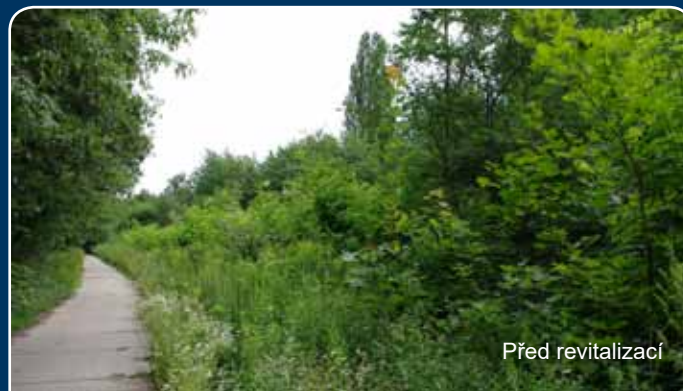
Před revitalizací

I pod vrchem Smetanka dostala Rokytka výrazných proměn. Historicky zde bylo meandrující koryto, a dokonce i mlýnský náhon. V 19. století zde byla Rokytka napřímena a okolí zavezeno. Břehy pak zarostly neprostupným porostem trnovníku akátu.

Revitalizace v této části Rokytky spočívala v odtěžení skládek, rozšíření a rozčlenění koryta a vytvoření ekologické bermy. V korytě byly vytvořeny dva malé ostrůvky a jedna stěna pro ledňáčky, kteří se v této lokalitě často vyskytovali, ale neměli zde vhodné podmínky k hnízdění. Do koryta potoka bylo vloženo a stabilizováno několik kmenů z okolních pokácených stromů, které budou ve vodě sloužit jako mrtvé dřevo, které je velmi důležitou součástí vodních ekosystémů. Díky prosvětlení se v potoce začala rozvíjet i vodní vegetace, jako například lakušníky.

Součástí revitalizace byla i úprava soutoku Rokytky s Malou Rokytkou, kde bylo odtěženo až 2 m skládek a vznikl zde příjemný přístup k vodě.

Díky revitalizačním opatřením se Rokytka v této části stala znovu součástí městské rekreační zeleně. Na mnoha místech se dá velmi pohodlně sestoupit až přímo k vodní hladině. Jeden z ostrůvků hned obsadily děti jako piráti z Hrdlořez.

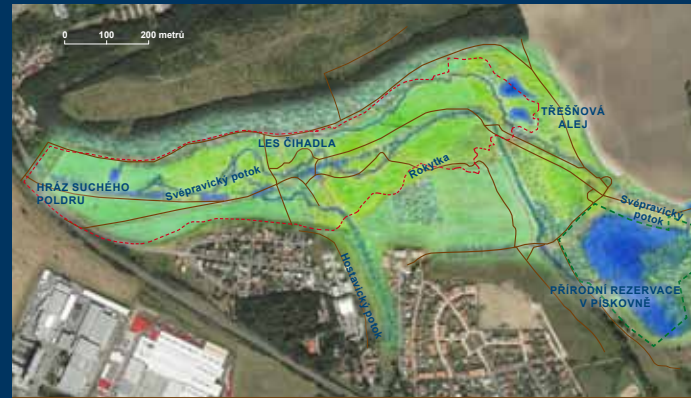
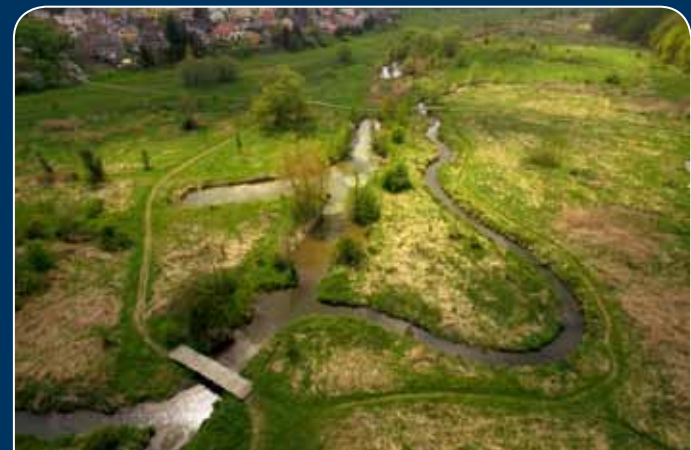
Revitalizace spočívala v zasypání starých opevněných a kapacitních koryt a vyhloubení nových, přírodě blízkých, mělkých, meandrujících koryt. V místech, kde se nová koryta křížila s koryty původními, byly vybudovány malé tůně. Břehy tůní byly upraveny jak pozvolně, tak i strmě s ohledem na možnosti rozvoje fauny a flóry. Další tůně vznikly z části původního koryta Rokytky v místech, kde v korytě rostly vzrostlé stromy.

V rámci revitalizace byly vybudovány i nové mostky přes potoky a informační tabule s tematikou revitalizací a ochrany přírody.

Nová koryta potoků byla osázena cca 200 mladými stromky, zejména olšemi, jasany, javory a duby. Svě místo zde našly i keřové skupiny složené pouze z druhů našich domácích dřevin, jako jsou trnky, kaliny, brsleny a vrby. Tůně a některé části koryt byly navíc osázeny mokřadní vegetací, jako jsou kosatce, kypraj a různé druhy trav.

Suchý poldr Čihadla byl postaven v 80. letech 20. století a slouží k zachycování přivalových srážek z povodí Rokytky. Suchý poldr se nachází v místech, kde ještě v 18. století stával velký rybník, který byl ale časem vypuštěn a změněn v pole. V rámci výstavby suchého poldru bylo koryto Hostavického potoka, Svěpravického potoka a Rokytky od soutoku s Hostavickým potokem napříměno a opevněno betonovými tvárnicemi.

Vzhledem k tomu, že celé území je určeno k rozlivu vody, jsou napřímená a opevněná koryta zcela neopodstatněná a došlo jen ke znehodnocení této přírodní lokality, která je navíc součástí přírodního parku Klánovice-Čihadla.

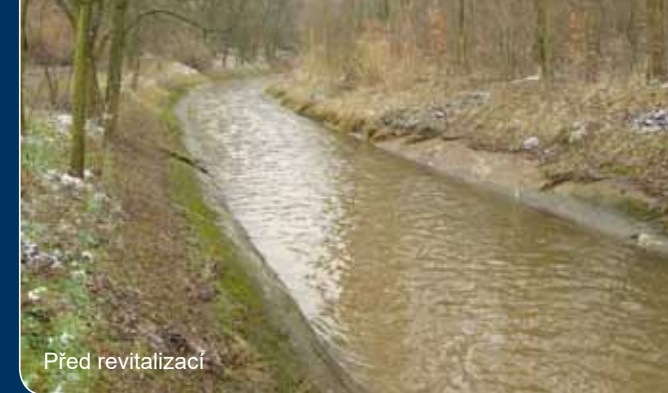
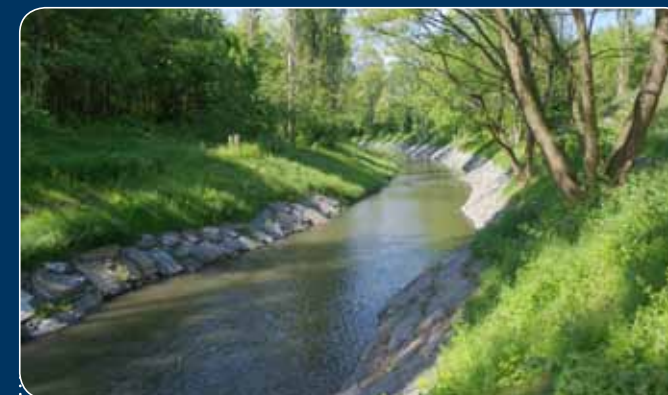
Před revitalizací

Koryto Rokytky nad Hořejším rybníkem bylo napřímeno začátkem 20. století a břehy byly osázeny alejí ořešáků a hrušní. Díky dlouholeté zanedbané údržbě však zarostly náletovou vegetací. Samotné koryto Rokytky tak bylo degradováno na jakýsi kanál sloužící k rychlému odvedení vody. Dno postrádalo členitost, levý břeh byl nepřístupný a zcela zdevastovaný početnou kolonií nutrií.

V rámci revitalizace bylo celé koryto Rokytky nad Hořejším rybníkem přeloženo do louky na levém břehu. Cílem bylo vytvořit přírodě blízké, klikatící se a mělké koryto, takové, jak asi vypadalo před regulací. Aby byla zachována kapacita průtočného profilu, byla nejprve uprostřed louky vytvořena cca 20 m široká sníženina (berma), do které bylo nové koryto vymodelováno. V obloucích vzniklo několik malých vodních ploch a našlo se zde i místo pro vybudování kolmé stěny pro ledňáčky. Při výstavbě bermy bylo zjištěno, že celá louka byla v minulosti zavezena až 1,5 m vysokými navážkami. Zřejmě zde bylo uloženo i bahno z Hořejšího rybníka.

Původní koryto Rokytky bylo zasypano. Pro zvýšení ochrany okolních nemovitostí byla louka v blízkosti zástavby navýšena o cca 0,7 m. Součástí akce byla i výstavba mlatové cyklostezky. Celkově zde došlo k atraktivnější lokalitě a propojení vodního prostředí s okolní krajinou.

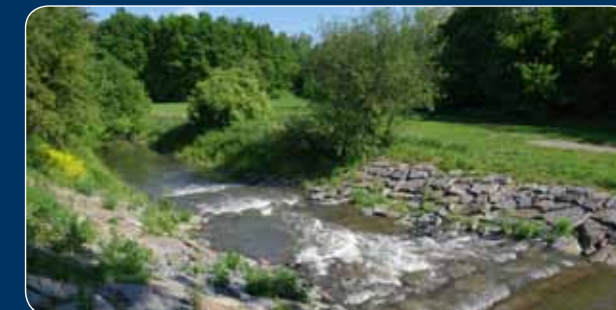
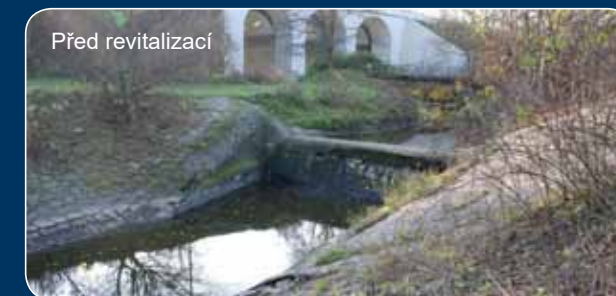
Před revitalizací

Rokytky v okolí Hořejšího rybníka prošla v posledním století mnoha zásadními změnami. Původně protékala přímo skrze Hořejší rybník. V roce 1961 v rámci rekonstrukce rybníka a výstavby přírodního koupaliště byla vybudována dělicí hráz a rybník byl přestavěn na boční. Pro napouštění rybníka byl na nátok vybudován stupeň a koryto bylo vydlážděno. Níže po toku byl pak postaven pokusný hydrostatický jez, zvaný Jermářův.

V rámci revitalizace tohoto úseku Rokytky bylo provedeno odstranění zbytků již nefunkčního Jermářova jezu a doprovodných betonových konstrukcí a výškový rozdíl koryta nad a pod jezem byl vyřešen balvanitým skluzem. Balvanitý skluz nahradil i původní stupeň na nátok do rybníka. Oba skluzy jsou migračně prostupné pro běžné druhy ryb vyskytujících se v Rokytkce.
