Revitalizace Litovicko-Šáreckého potoka

LITOVICKO-ŠÁRECKÝ POTOK

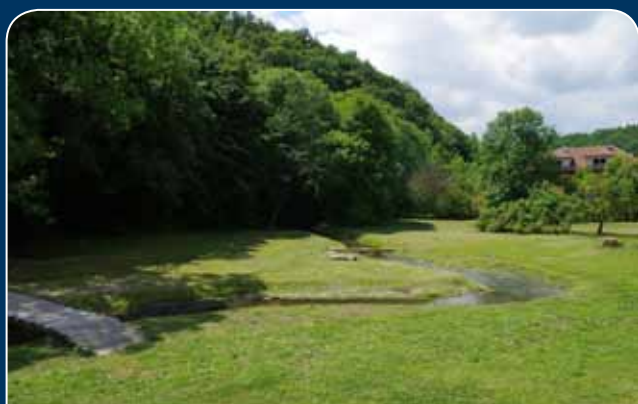
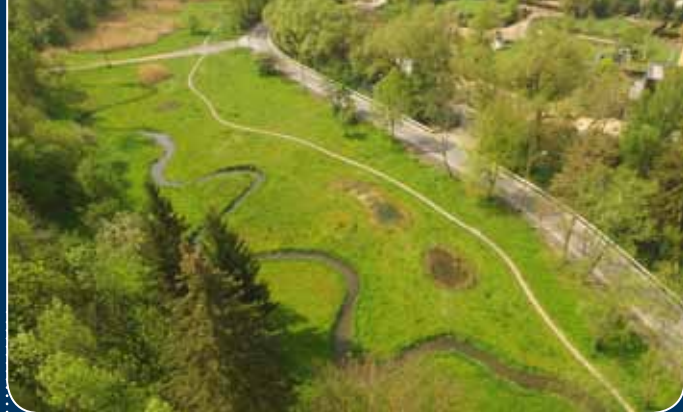
V rámci revitalizace se potok přeložil do středu louky a vy-modeloval jako přírodě blízký meandrující tok s tůněmi a brody. Navážky z nivy byly odstraněny. Před navrácením do původního koryta bylo provedeno rozdvojení potoka za účelem zlepšení odtokových poměrů lokality. Tvar a hloubka koryta vycházely v této lokalitě z předpokladu, že revitalizované koryto nesmí podmáčet okolní louku, protože je rekreačně využívána místními obyvateli. Pro lepší rekreační využívání a údržbu se v horní části zbudovala malá dřevěná lávka.

Původní koryto potoka bylo zavezeno zeminou z výkopů nového koryta. Při revitalizaci se dbalo na to, aby bylo zachováno co možná nejvíce cenných a stanovištně původních dřevin, a koryto potoka tak lépe zapadlo do nového prostředí.

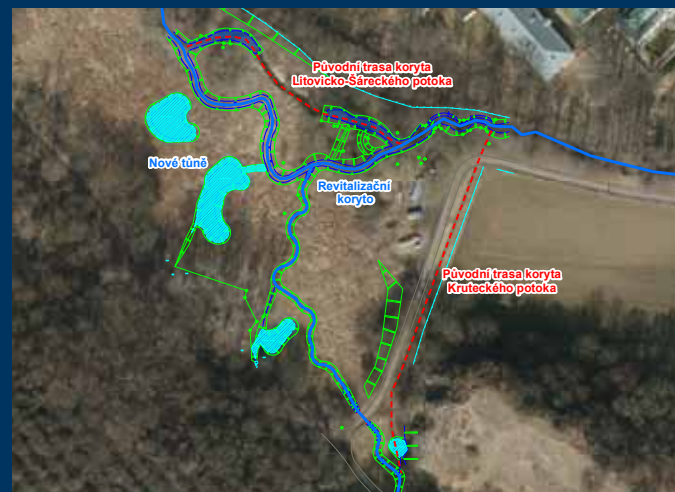
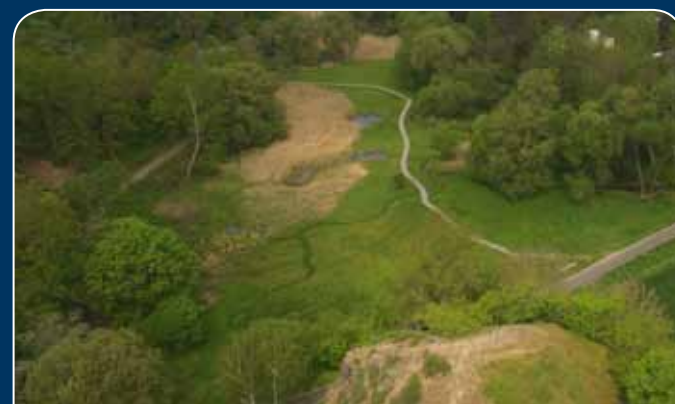
Třetí lokalita, pod Jenerálkou, byla nejméně poznamenaná činností člověka. Potok zde byl sice historicky vymístěn na okraj údolní nivy, ale díky dlouhodobému nevyužívání se původní louka změnila v rákosinu a potok začal opět postupně meandrovat. Revitalizace měla za cíl podpořit přirozené vinutí koryta a vytvořit v lokalitě několik tůň. Součástí byla i revitalizace Kruteckého potoka, který byl z původního betonového koryta vedoucího podél cesty přeložen do nivy, kde se stéká s dalšími prameny a odtéká do Litovicko-Šáreckého potoka.

Péče o nivu vychází z celkového podmáčení lokality. Niva je udržována jako pravidelně kosené nivní louky. Pro lepší přístup byl středem luk vybudován dřevěný povalový chodník. Dokončenou revitalizaci postihla v červnu 2013 povodeň, která odpovídala zhruba pětileté vodě. Na všech třech lokalitách došlo k rozlití vody do nivy a k nastartování korytotvorných procesů. Vytvořily se zde štěrkové brody a náplavy a dotvořily se tůně.

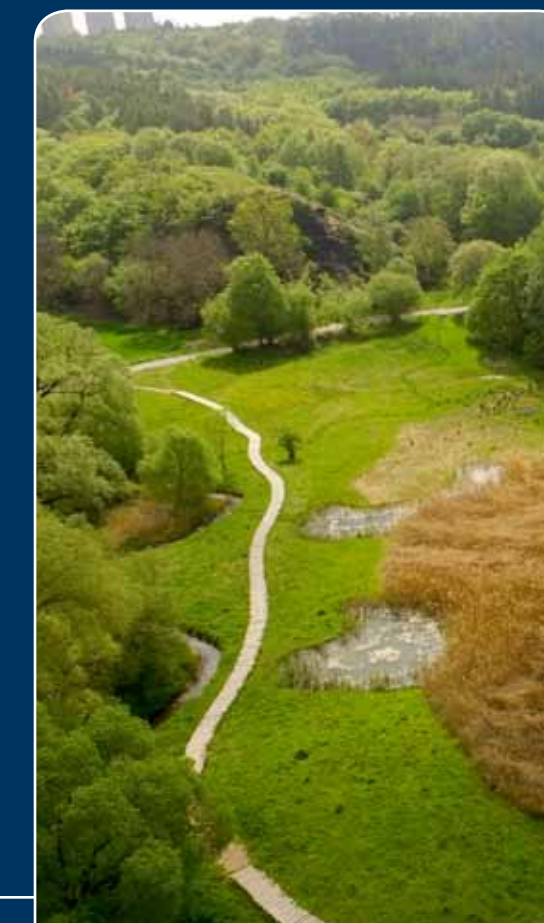
Délka toku: 21,28 km

Plocha povodí: 62,9 km²

Přítoky: Jenečský, Zličínský, Nebušický, Krutecký, Zlodějka a Lysolajský potok

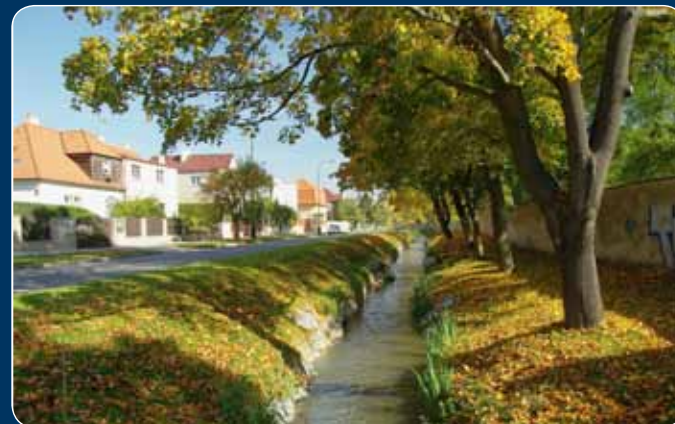
Před otevřením

V 60. letech 20. století proběhlo v této oblasti masivní zaklenu-tí Litovicko-Šáreckého potoka pod Ruzyňskou věznicí a dále až k oboře Hvězda.

Revitalizovaná část začíná vyústěním z původní zaklenu-té části při křižovatce ul. Ruzyňské a Stochovské. Zaklenu-tí z železobetonových U-rámů překrytých železobetonovými deskami procházelo zeleným pásem mezi zdí obory a Ruzyňskou ulicí až ke křižování ulic Ledecká, Ruzyňská a Jinočanská. Toto zaklenu-tí zcela degradovalo významný pražský potok na stoku bez jakéhokoli života a estetické a ekologické funkce. Proto byl zadán projekt na celkovou revitalizaci a odkrytí Litovicko-Šáreckého po-toka podél obory Hvězda.

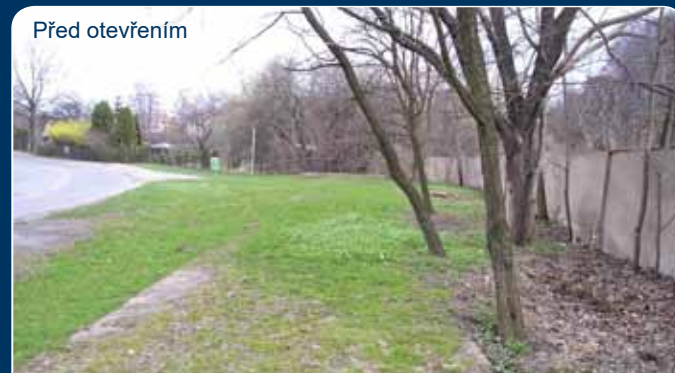
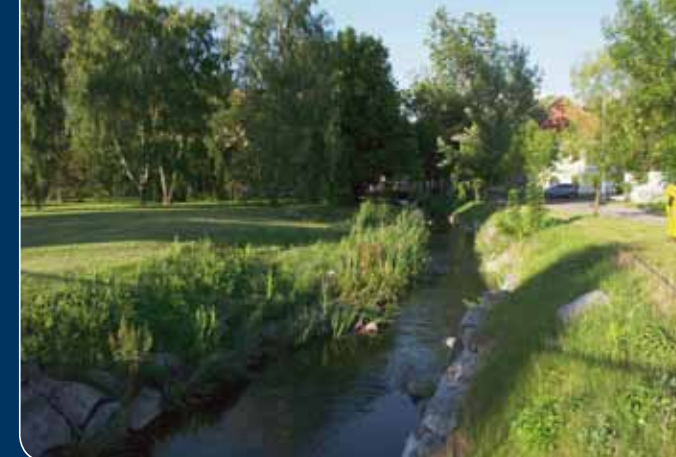
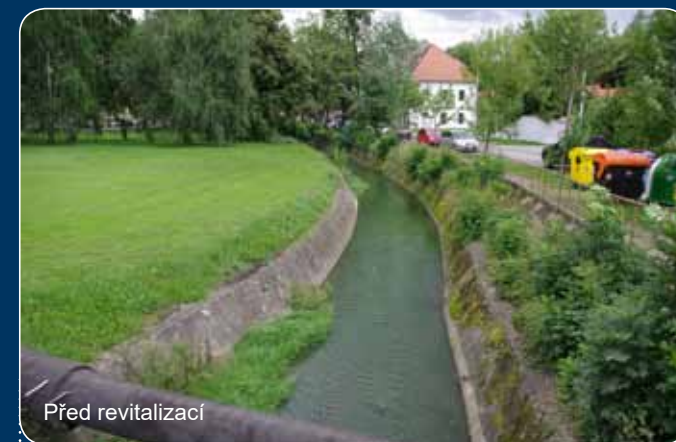
Před revitalizací

Projekt revitalizace řešil odkrytí potoka v délce 280 m. Původní betonové zaklenu-tí se v celé délce odstranilo a nové otevřené koryto bylo vymodelováno přírodě blízkým způsobem. Nové otevřené koryto je ve dně a v březích stabilizováno kameny a místy i vegetačním opevněním. Kolem břehů byly vysazeny olše a keřové vrby. V úseku pod autobusovou zastávkou byla zřízena nová lávka ke vstupu do obory Hvězda.

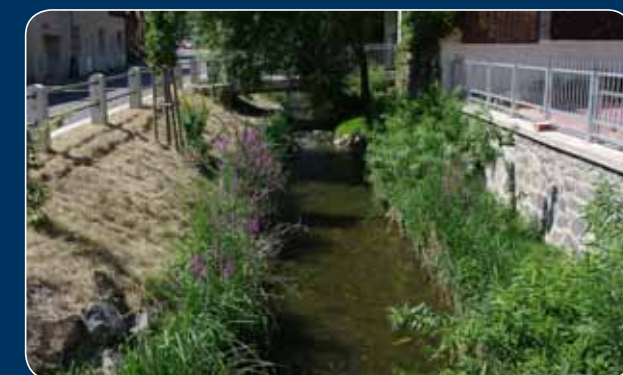
V rámci výstavby protipovodňových opatření na Vltavě bylo na Litovicko-Šáreckém potoce v Podbabě v roce 2011 provedeno odstranění starých nevyhovujících mostků a jejich nahrazení novými. Součástí této stavby bylo i vyčištění a revitalizace koryta potoka v délce cca 200 m. Kolem mostů bylo provedeno zpevnění pomocí kamenných záhozů a dlažeb.

Původní akáty, které lemovaly břeh potoka a byly již v havarijním stavu, byly vykáceny a nahrazeny novou výsadbou javorů babyk. Koryto potoka bylo osázeno mokřadní kvetoucí vegetací, doplněnou o výsadby méně vzrůstných keřových vrby.
